EFEK KOROSI BAJA TULANGAN TERHADAP KINERJA STRUKTUR TIPIKAL PERTOKOAN DI BANDA ACEH

Muhammad Habibie

Corrosion is generally detrimental to materials and results in casualties when it occurs in buildings that are used as centers of human activity. The Gampong Merduati shopping building is one of the buildings affected by corrosion due to the tsunami water that occurred in 2004. This study aims to determine the effect of reinforcing steel corrosion on the performance of building structures by conducting field assessments. The quality of the concrete is tested using a hammer test and the level of corrosion is used by potential mapping. Two models of the building structure were made, namely the initial condition model and the existing condition model, then the structure was calculated using the SAP2000 software. The loading method uses the push over method and then analyzes whether it is necessary to strengthen the structure of the reinforced concrete elements. The results showed that all the cracks that occurred affected the capacity of the building structure but the working load was still within the allowable limits of the available structural capacity, corrosion of the K1 column (

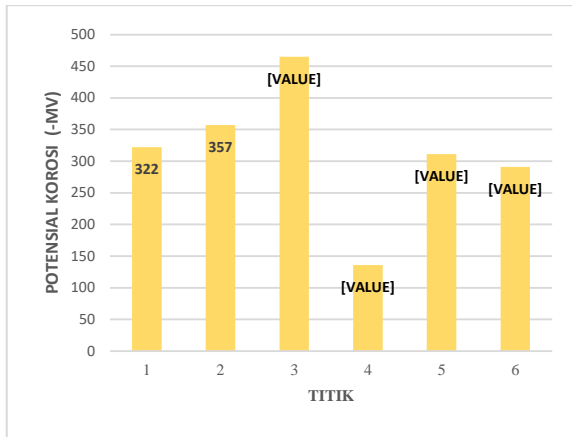
Gambar 4. Sebaran nilai potensial korosi kolom K1

Hasil pengujian *potential mapping* pada area bagian bawah (titik 1 dan 2) kolom K1 (30x30) cm didapat distribusi nilai potensial antara (-357) dan (-322) mV, pada area bagian tengah (titik 3 dan 4) kolom K1 (30x30) cm didapat distribusi nilai potensial antara (-465) dan (-136) mV, dan pada area bagian atas (titik 5 dan 6) kolom K1 (30x30) cm didapat distribusi nilai potensial antara (-311) dan (-291) mV. Berdasarkan kriteria *ASTM C876*, nilai potensial mapping pada kolom K1 (30x30) cm baik pada bagian bawah, tengah dan atas memiliki level korosi menengah sampai dengan Tinggi. Gambar 4 menunjukkan grafik sebaran nilai potensial korosi pada kolom K1 (30x30) cm.

kolom dan besarnya kekuatan perlu menunjukkan kolom K1 (30x30 cm) mempunyai kekuatan tersedia yang lebih besar dibandingkan dengan kekuatan perlu sehingga semua kolom masih mampu memikul beban yang bekerja sebagaimana disyaratkan dalam SNI 1727-2013 dan SNI 1726-2019. Berdasarkan hasil dari analisis pushover dan nilai yang didapat dari performance point maka struktur bangunan tipikal pertokoan Gampong Merduati tidak perlu dilakukan perbaikan, hanya saja beton yang sudah terkelupas pada bagian kaki kolom diberikan *epoxy resin* agar tidak memperparah korosi baja tulangan.

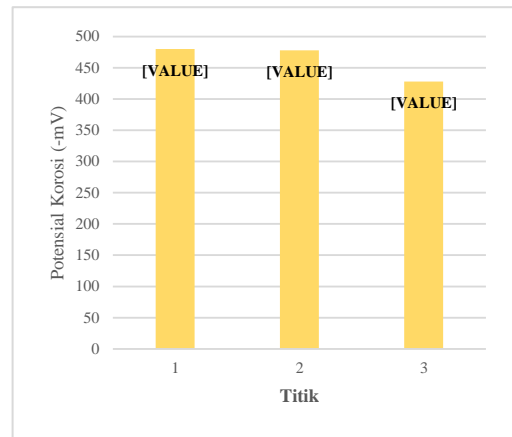
Gambar 5. Sebaran nilai potensial korosi plat PL1

Hasil pengujian potensial *mapping* pada area plat PL1 ($t=20$ cm) lantai II (titik 1, 2, dan 3) didapat distribusi nilai potensial antara (-428), (-478), dan (-480) mV. Berdasarkan kriteria *ASTM C876*, nilai potensial *mapping* pada plat PL1 ($t=20$ cm) lantai II memiliki level korosi tinggi. Gambar 5 menunjukkan grafik sebaran nilai potensial korosi pada plat PL1 ($t=20$ cm).

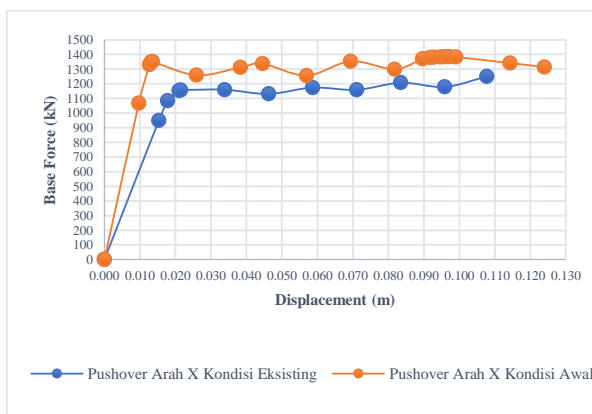
Gambar 6. Kurva kapasitas arah X (*Pushover X*)

Dari Gambar 6 dan 7 dapat dilihat bahwa kurva *pushover* pada kondisi awal lebih kaku dibandingkan dengan kondisi eksisting, terjadinya penurunan kekakuan struktur bangunan diakibat oleh korosi baja tulangan yang terjadi pada kolom dan juga berdampak pada kapasitas strukturnya. Oleh karena itu, dapat disimpulkan bahwa perilaku kondisi awal lebih baik dalam menahan beban gempa daripada kondisi eksisting.

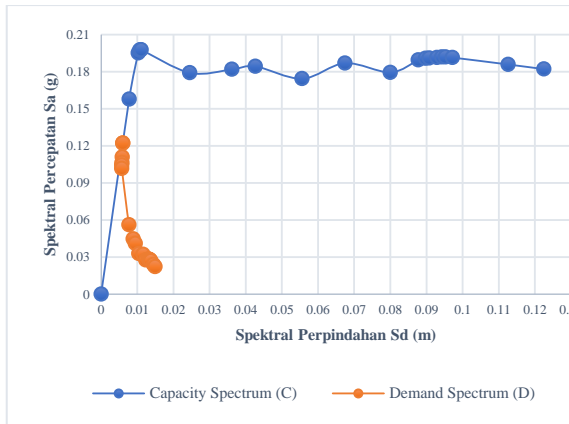
Gambar 8. Kurva *performnace point* Arah X

Hasil kurva *performance point* pada arah x dan arah y dari Bangunan Tipikal Pertokoan Gampong Merduati dapat dilihat pada Gambar 8 dan Gambar 9 dibawah ini :

Berdasarkan *ATC-40 Table 11-2* nilai *Maximum Total Drift Ratio* < 0,01 dan nilai *Maximum inelasctic ratio* < 0,005 masuk kedalam kategori tingkat kinerja struktur *SP-I Immediate Occupancy (IO)*.

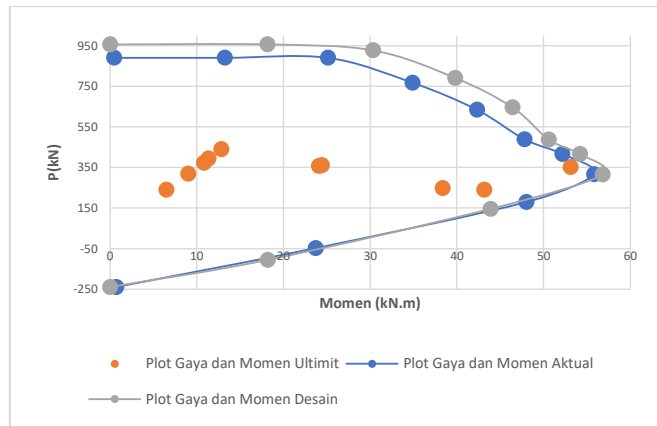
Kolom yang mengalami pengurangan luas tulangan akibat korosi yaitu kolom K1 (30x30 cm). Diagram interaksi kekuatan kolom diplot berdasarkan hubungan beban aksial tekan dan momen yang bekerja pada kolom (ultimit), besarnya kekuatan tersedia (aktual) serta besarnya kekuatan desain. Diagram interaksi kekuatan kolom diperlihatkan pada Gambar 10.

Gambar 10 memperlihatkan diagram interaksi kolom K1 (30x30 cm) yang mana masih memiliki kekuatan tersedia (aktual) lebih besar dari kekuatan perlu (ultimit) sehingga tidak perlu dilakukan perkuatan struktur.

Berdasarkan diagram interaksi kekuatan kolom dan besarnya kekuatan perlu menunjukkan bahwa kolom yang terkorosi yaitu K1 (30x30 cm) mempunyai kekuatan tersedia yang lebih besar dibandingkan dengan kekuatan perlu sehingga kolom masih cukup kuat dan mampu memikul beban yang bekerja sebagaimana disyaratkan dalam SNI 1727-2013 dan SNI 1726-2019. Oleh karena itu, pada kolom tersebut tidak perlu dilakukan perkuatan struktur hanya saja perlu dilakukan perbaikan struktur injeksi *epoxy resin* dengan mengisinya ke dalam beton-beton yang telah mengalami retak sekaligus memperbaiki kerusakan struktur tersebut dan mencegah bertambah parahnya korosi yang terjadi.
